## GUTACHTEN

Bewertung des Bewitterungsverhaltens einer  
Fluorpolymer-Flüssiglackbeschichtung (Duraflon)  
nach 20 Jahren

Finanzamt Aschaffenburg,  
Auhofstr. 13, 63741 Aschaffenburg

27/02/2018

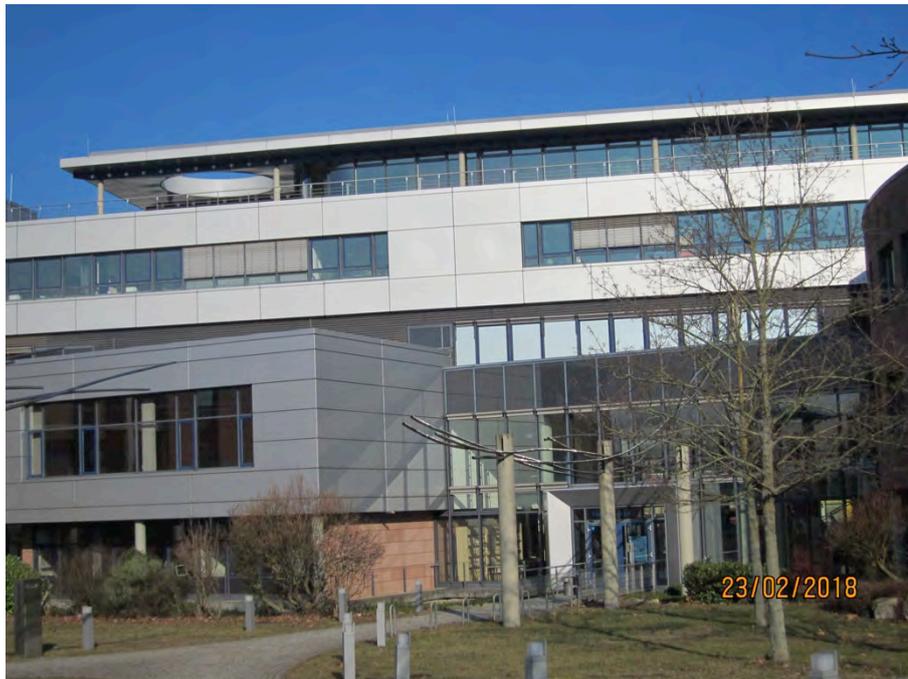
Bild 1 Teilansicht ( Südseite) mit den silberfarbenen Fassadenbekleidungen

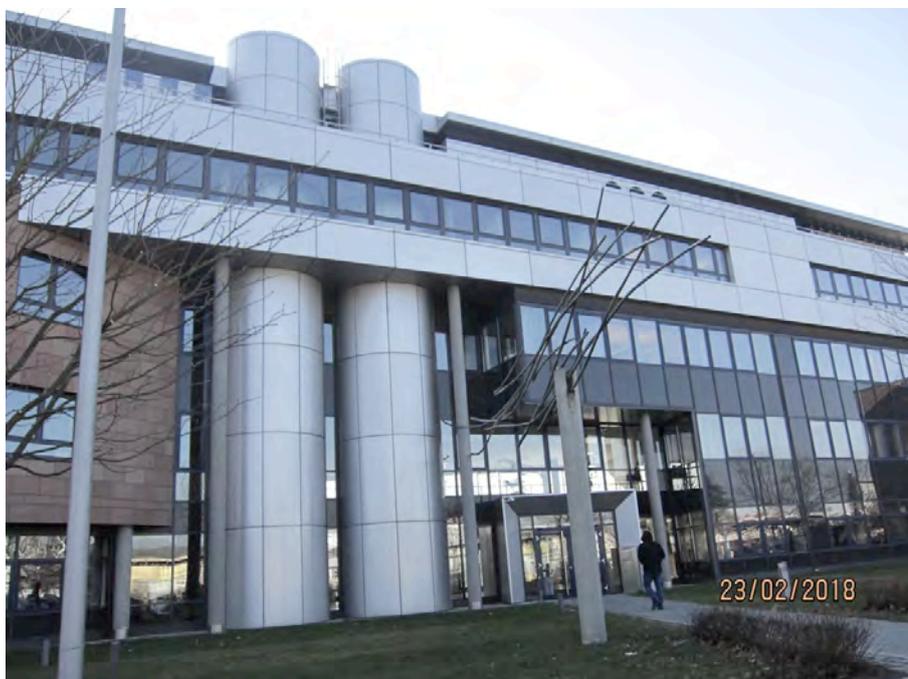
Bild 2 Gebäudeostseite

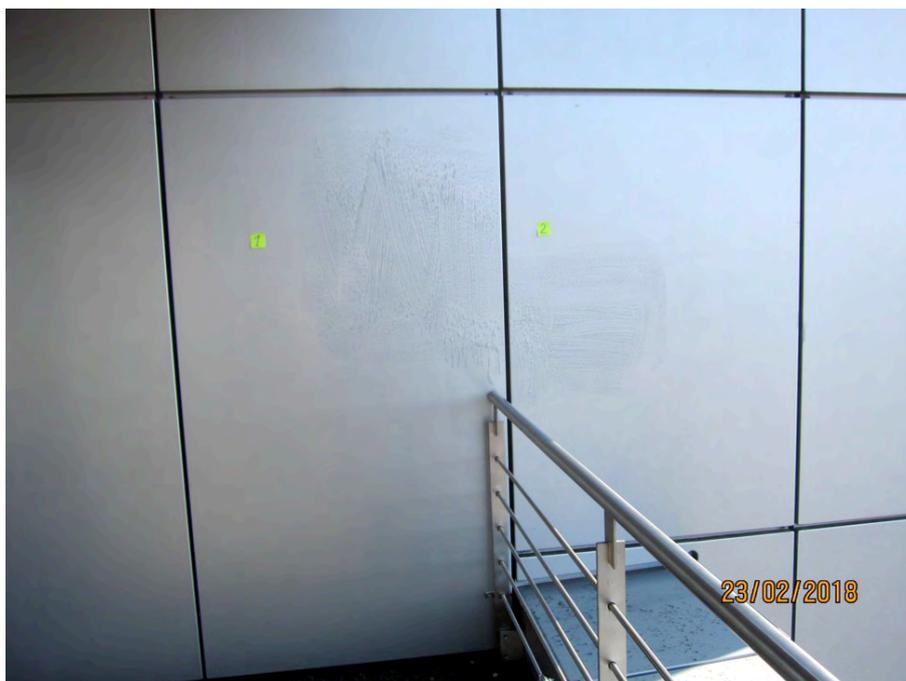
Bild 3 Prüfstelle 1 (links) und 2 (rechts) nach der Vorreinigung

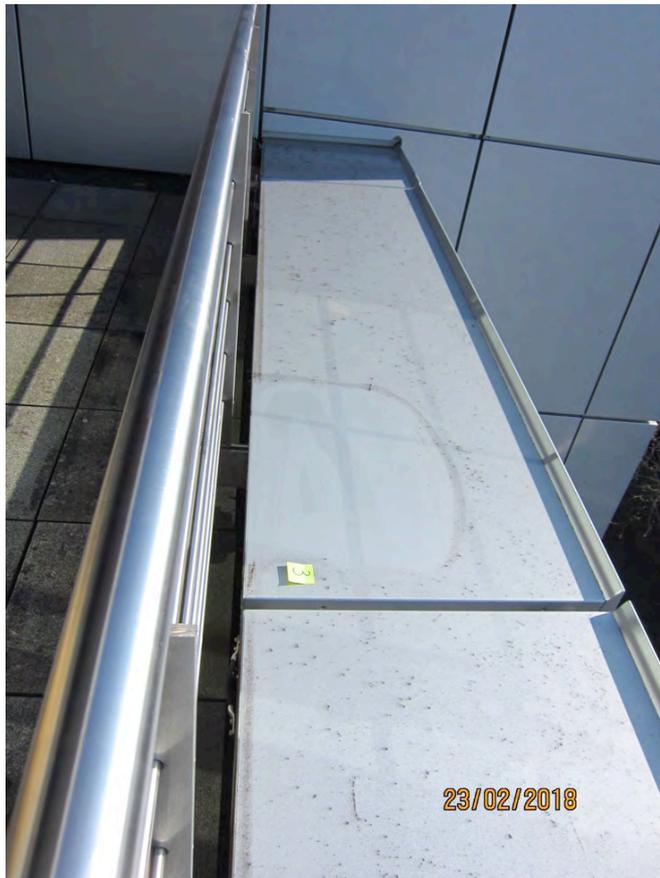
Bild 4 Attikablende Prüfstelle 3- Südseite

In Bild 4 ist die Prüfstelle 3 auf der Südseite neben dem Treppenhaus dargestellt. Auch hier lässt sich, wie an den anderen mit Duraflon beschichteten Bauteilen der seit 20 Jahren aufliegende Schmutz problemlos durch die sogenannte Vorreinigung mit netzmittelhaltigem Wasser, entfernen.

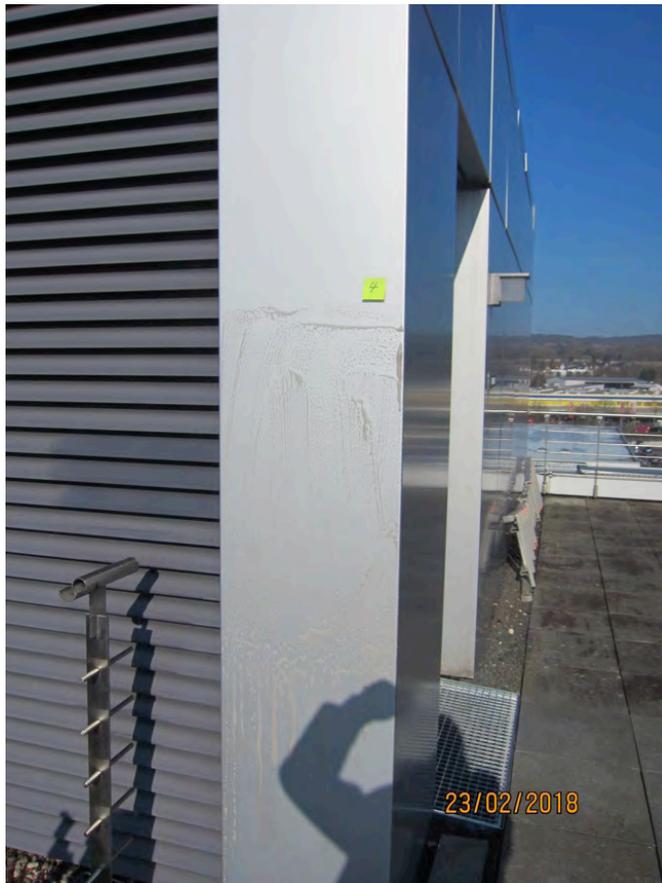
Insbesondere die senkrecht eingebauten Bekleidungen, wie die in Bild 5 wiedergegebene Blechbekleidung des Treppenhauses, zeigen einen kaum sichtbaren Auflagenschmutz.

Bild 5 Prüfstelle 4 Treppenhausverkleidung im 4. Obergeschoss

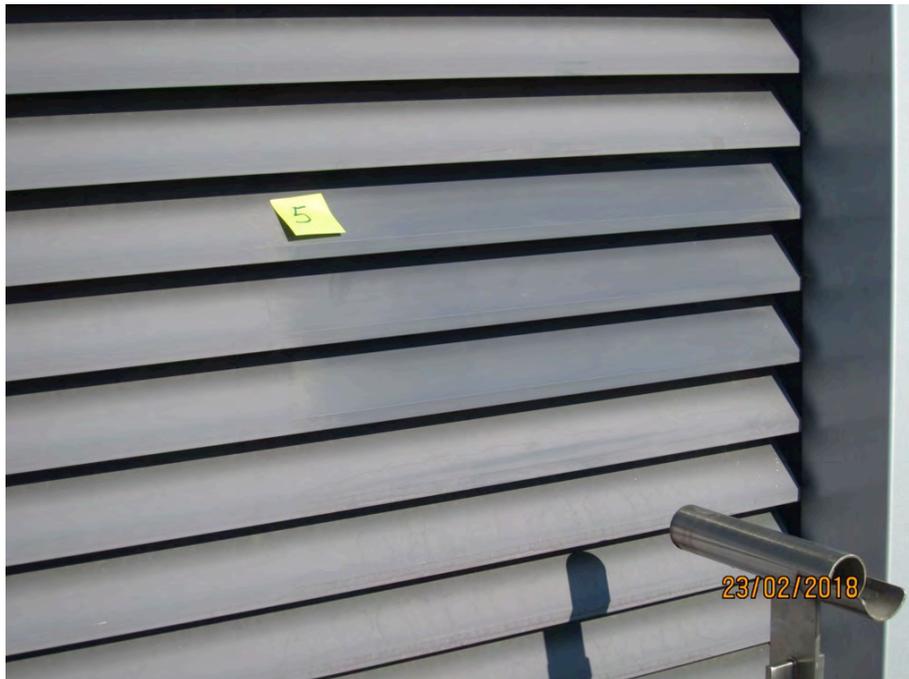
Zu Vergleichszwecken wurden links neben der Treppenhausverkleidung einige der dunkelgrau pulverbeschichteten Lamellen (Prüfstelle 5) überprüft. Auch erfolgte eine Vorreinigung, die nur eine leichte Verbesserung des optischen Aussehens mit sich brachte (Bild 6). Die ermittelten Glanzwerte bestätigen das matte Aussehen.

Bild 6 Lamellenprofile pulverbeschichtet und teilweise vorgereinigt

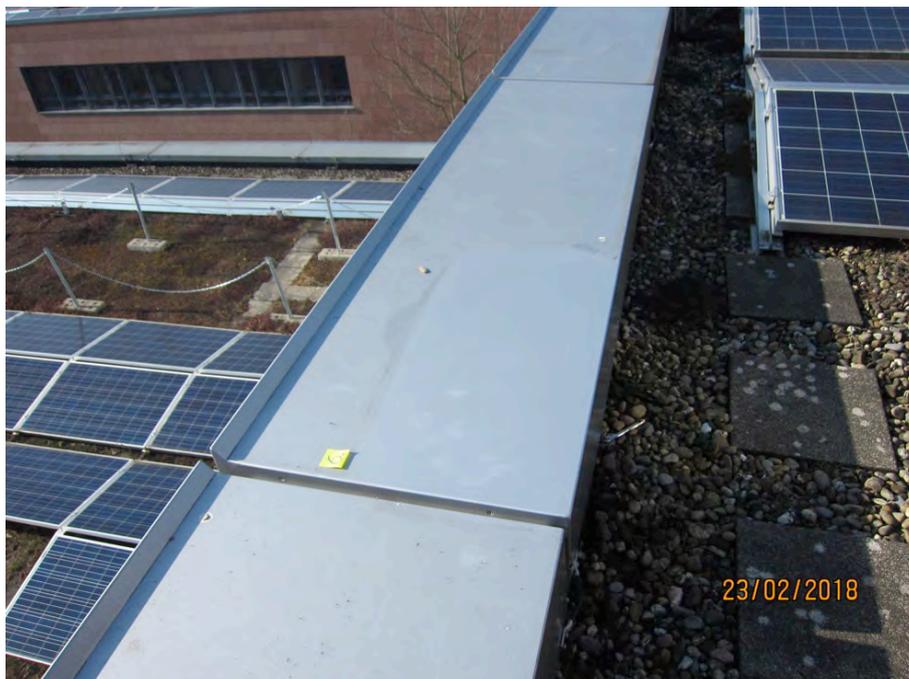
In Bild 7 ist ebenfalls ein Attikablech, teilweise gereinigt, dargestellt. Vereinzelt lassen sich dort weißliche Flecken, vermutlich bei den Montagearbeiten der Photovoltaikanlage entstanden, feststellen. Dort liegt eine Farbveränderung und Mattierung der Lackoberfläche vor.

Bild 7 Prüfstelle 6 -Attikablech mit weißen Flecken

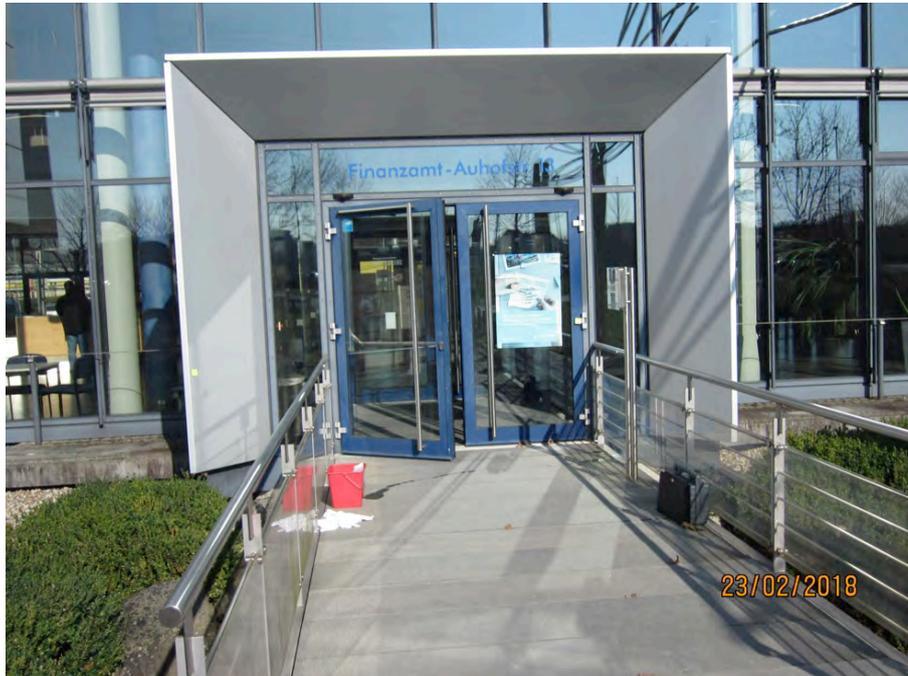
Bild 8 Eingangstür – links die Prüfstelle 7 (Blechverkleidung)

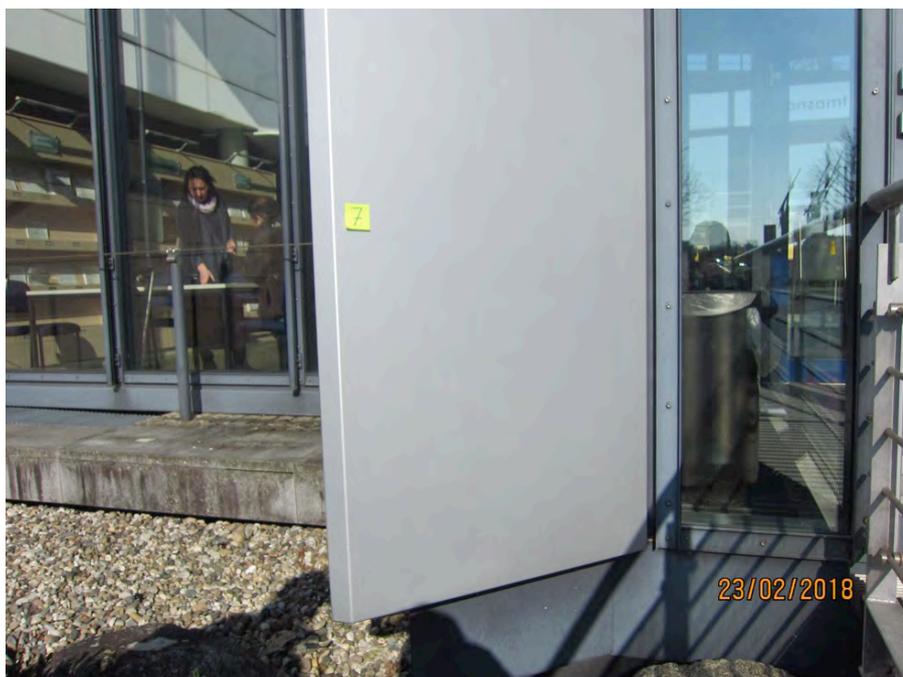
Bild 9 Detailaufnahme von Prüfstelle 7 (Duraflon Beschichtung)

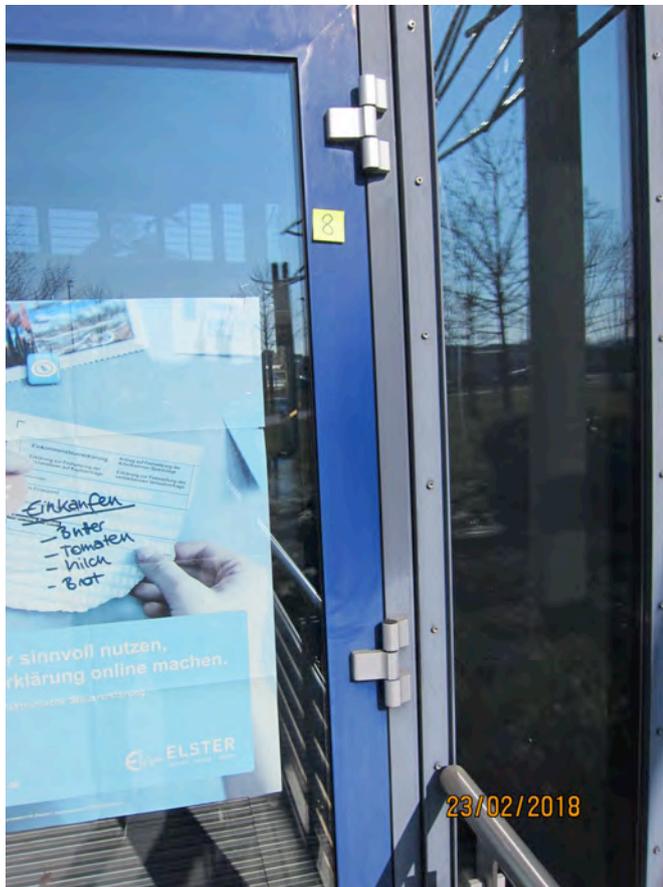
In Bild 10 ist im Detail der pulverbeschichtete Türrahmen bzw. Flügel mit der probeweise durchgeführten Vorreinigung wiedergegeben.

Bild 10 Türrahmen und Flügel – blau und dunkelgrau pulverbeschichtet nach der Vorreinigung.

Das als „Vorreinigung“ bezeichnete Abwaschen erbrachte in allen Fällen eine Verbesserung. Bei den pulverbeschichteten Oberflächen ist eine extreme Kreidung vorhanden, die man nur durch eine abrasive Grundreinigung beseitigen kann. Eine gleichmäßige Oberfläche durch eine Reinigung wieder herzustellen, ist, so die Erfahrungen des Unterzeichners, bei derartig verwitterten Oberflächen aber kaum möglich. Um den Zustand der mit Pulverlack beschichteten Bauteile, wie bei den „Duraflon“ beschichteten Oberflächen vorhanden, wieder herzustellen, ist eine Sanierung durch eine Vorortbeschichtung notwendig. Die Kosten dafür werden geschätzt beim 10- fachen einer abrasiven Reinigung liegen.
